# CHAUX ET DOLOMITE DU BOULONNAIS

## CHUTE DE LA CHEMINÉE DES FOURS

**S3PI – Commission risques industriels 14/10/2022**

# Chute de la Cheminée des fours

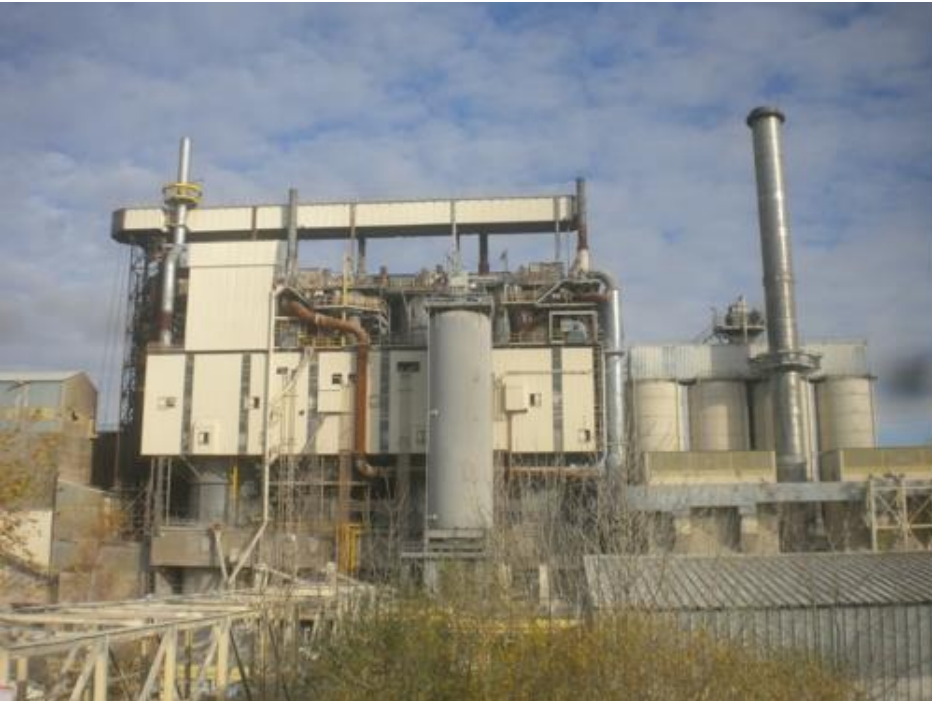
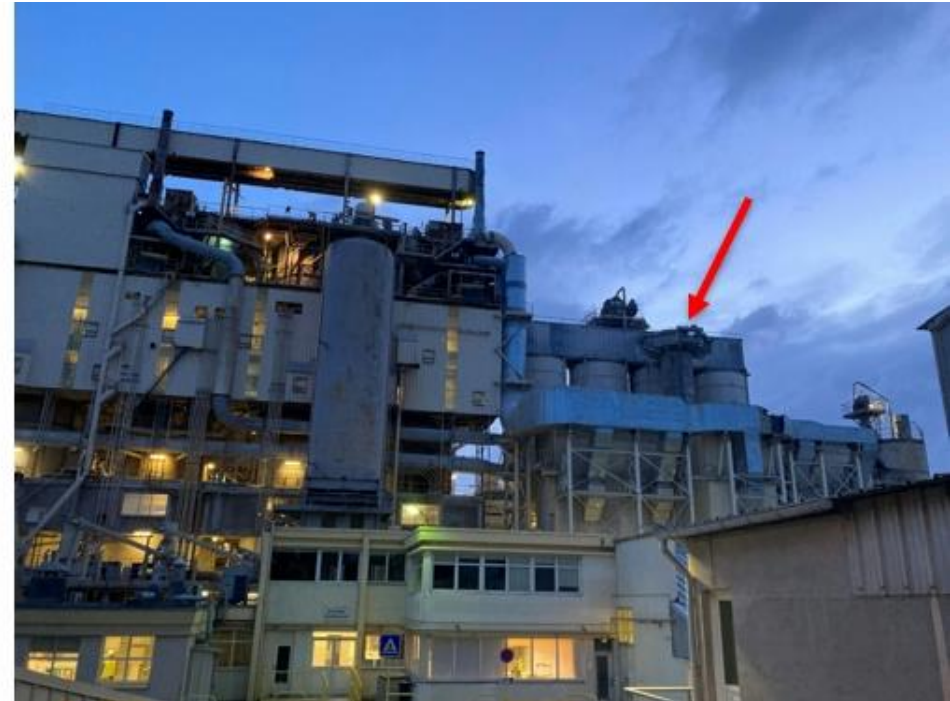
**Chute de la cheminée commune le Dimanche 20/02 à 20h35**

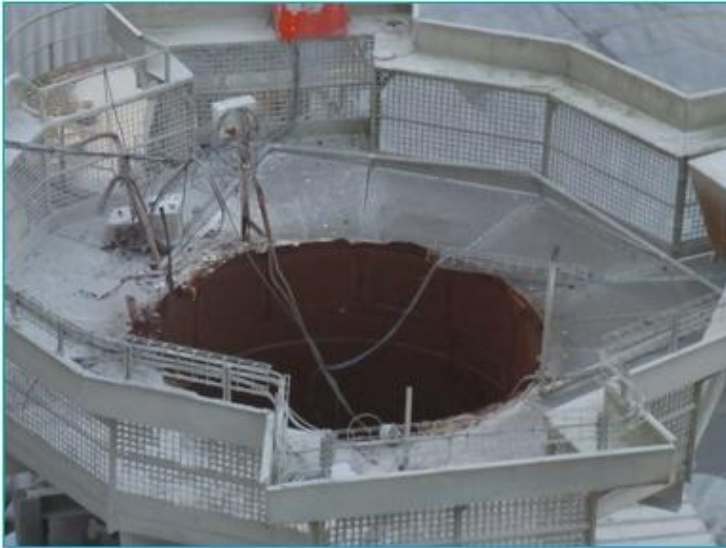
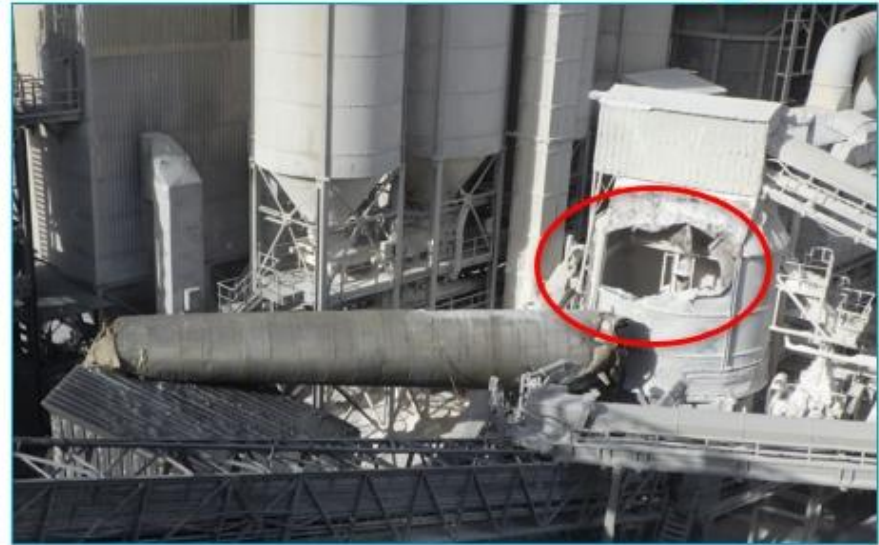
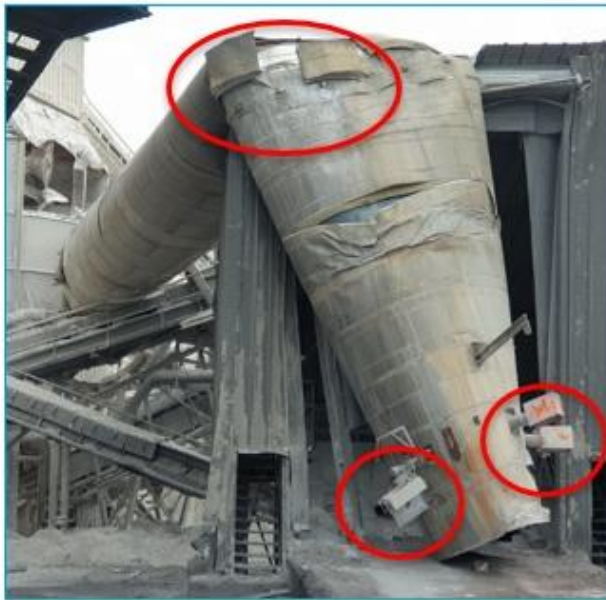
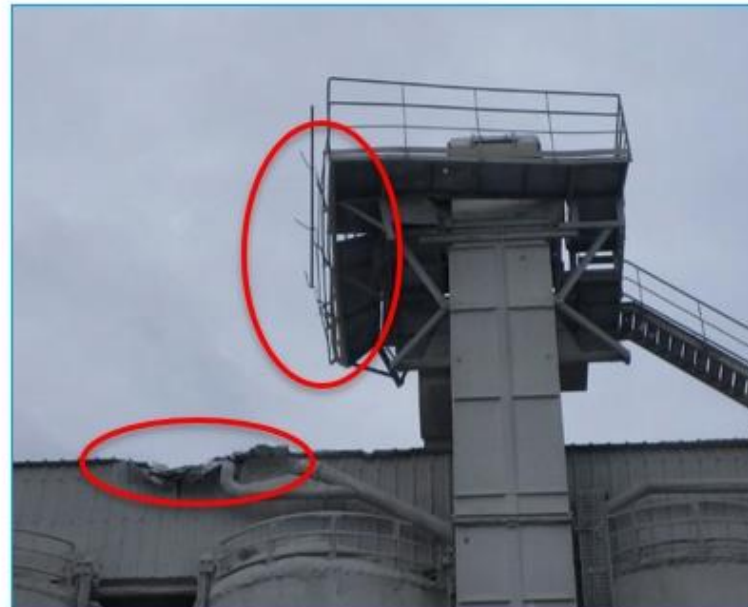
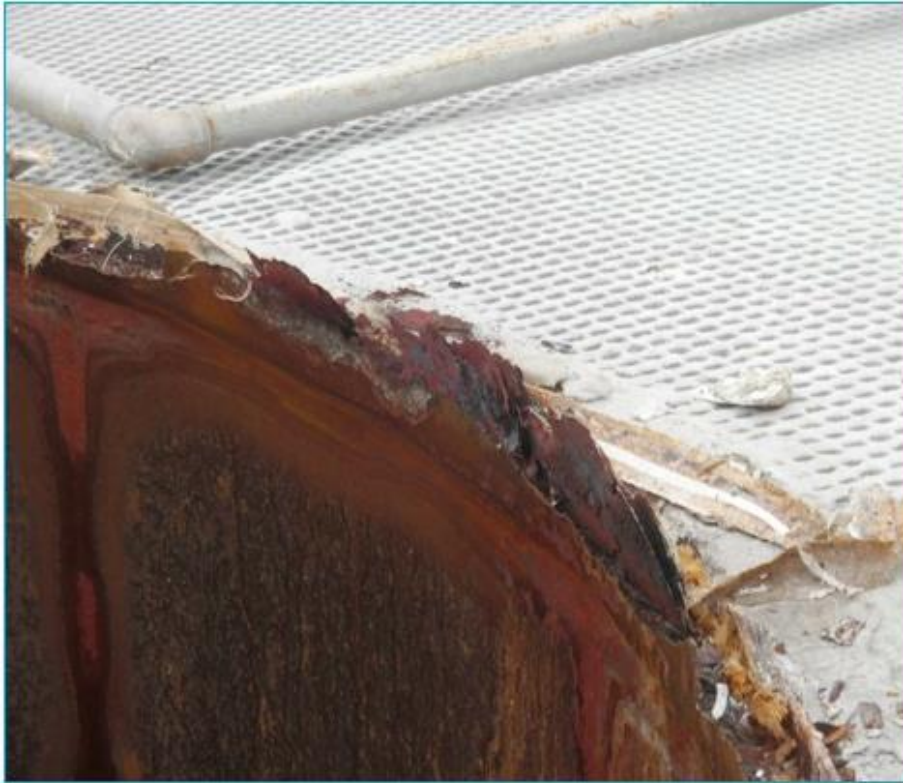
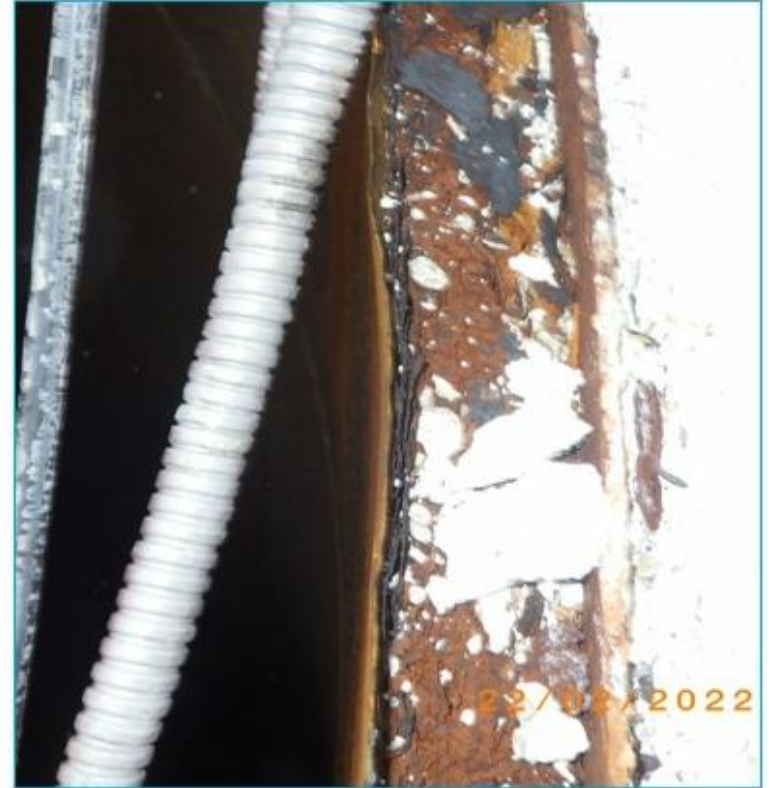
# Les dégâts occasionnés

- > **Vents violents (170 Km/h en rafales)**
- > **Corrosion au niveau de la passerelle d'accès aux analyseurs**
  - > Problème de conception de la cheminée
  - > Infiltrations d'eau par des piquages réalisés à travers le calorifuge
- > **Corrosion non visible de l'extérieur (calorifuge)**
- > **Absence de contrôle par l'intérieur de la cheminée**

- > Cheminée d'origine datant de 2000, composée de 3 tronçons boulonnés
- > Reconstruction sur le même principe, avec le même fournisseur
  - > Conservation du 1<sup>er</sup> tronçon, après inspection de celui-ci
  - > Remplacement des 2 tronçons supérieurs
- > Modifications apportées:
  - > Mode de supportage du calorifuge (éviter les rétentions d'eau)
  - > Virole: zone de supportage de la passerelle construite en acier inox
  - > Piquages pour mesures environnementales intégrés dès l'origine
- > Pose de la cheminée définitive finalisée le 25/05/2022

- > Zones sensibles de ce type de cheminée: le pied, la zone de supportage de la passerelle, la tête équipée d'un compensateur
- > Garantir l'étanchéité du calorifuge
- > Réaliser des contrôles d'épaisseur, par l'intérieur, tous les 2 ans
- > Eviter les accumulations de matière, notamment au pied et sur la passerelle
